PROGETTO DEFINITIVO ED ESECUTIVO

Interventi di adeguamento funzionale della scuola media P. Egidi

RELAZIONE TECNICA E QUADRO
ECONOMICO

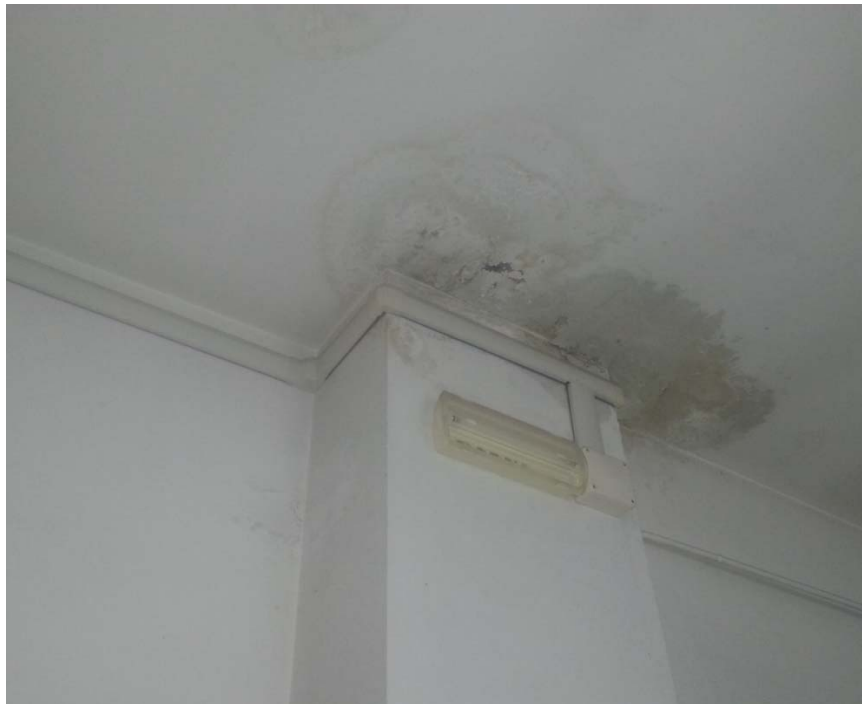
1. Impermeabilizzazione della copertura attuale, compresi i bocchettoni, in guaina bituminosa che si trova in uno stato di notevole degrado con conseguenti infiltrazioni al terzo piano;

Figura 1. Infiltrazioni al terzo piano

- 1) RIFACIMENTO DELL'IMPERMEABILIZZAZIONE DELLA COPERTURA ATTUALE. Visto lo stato di fatiscenza della copertura rivestita in guaina bituminosa si è stabilito di procedere alla sua rimozione. Vista la presenza di un impianto fotovoltaico che occupa una parte del lastrico solare sarà necessario scollegare le linee elettriche ad esso afferenti durante le lavorazioni (come specificato anche nel PSC) e procedere al sollevamento delle strutture metalliche su cui appoggiamo i pannelli fotovoltaici. Successivamente il materiale demolito sarà calato in basso, caricato e trasportato a discarica. Il rifacimento del manto impermeabilizzante dovrà essere eseguito previa sostituzione dei bocchettoni di scolo esistenti e rifacimento delle pendenze con spianata di malta in prossimità degli stessi. Nella nuova impermeabilizzazione, vista la presenza dell'impianto fotovoltaico che al termine dei lavori dovrà essere ripristinato, si è previsto di realizzare due strati, il primo in guaina bituminosa di 4 mm di spessore, il secondo in guaina elastoplastomerica avente classe 1 di resistenza al fuoco protetta con scaglie di ardesia in virtù della presenza dell'impianto fotovoltaico che in caso di malfunzionamenti o cortocircuiti consentirebbe di confinare eventuali incendi.

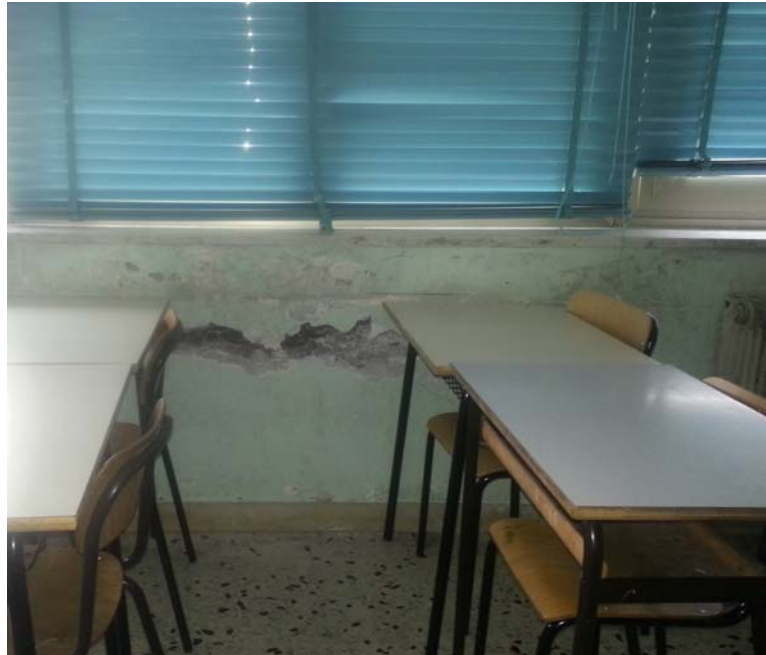
2. Faticenza delle pareti e dei soffitti sia in termini di intonaci distaccati o allentati sia per la necessità di tinteggiature;

Figura 2. Pareti ammalorate

- 2) MANUTENZIONE STRAORDINARIA INTONACI E TINTEGGIATURE. Lo stato di conservazione delle pareti e di alcuni soffitti richiede un intervento diffuso di revisione degli intonaci per la riparazione di distacchi e lesioni presenti in diverse aule e corridoi. Pertanto è stato previsto di procedere alla spicconatura dell'intonaco parzialmente distaccato, alla spazzolatura delle superfici, al risarcimento dell'intonaco per le parti lesionate e rimosse, alla rasatura e successiva tinteggiatura previa preparazione del fondo mediante applicazione di isolante acrilico ad alta penetrazione. Per le superfici con intonaco in buone condizioni di conservazione si procederà semplicemente alla raschiatura della vecchia tinteggiatura per poi ritinteggiare con pittura lavabile secondo quanto indicato nel capitolato speciale di appalto e negli altri elaborati progettuali.

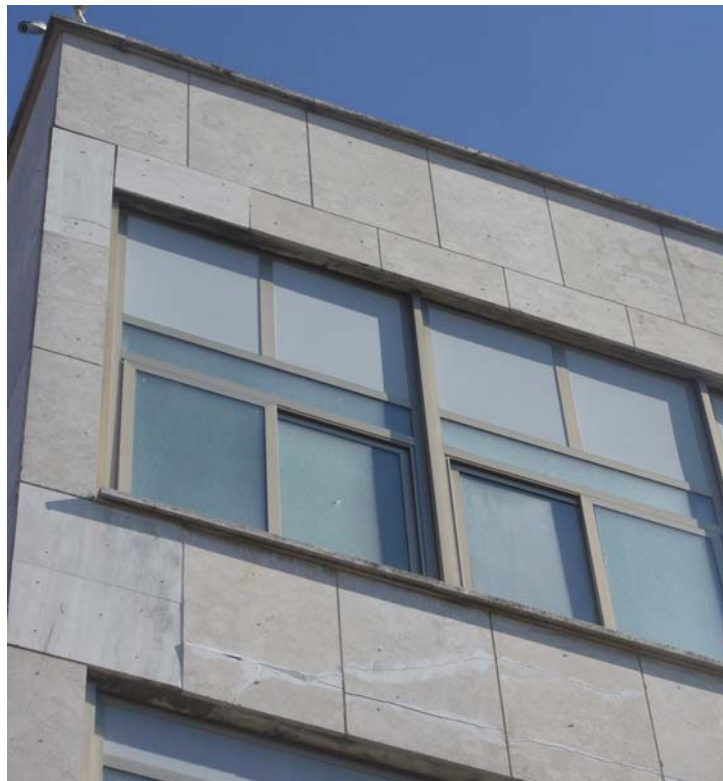
3. Paramento esterno in lastre di travertino con elementi fratturati da sostituire e altri da fissare opportunamente alla parete per evitare distacchi di materiale in aree frequentate da studenti e personale scolastico;

Figura 3. Paramento esterno in lastre di travertino

- 3) REVISIONE E CONSOLIDAMENTO PARAMENTO ESTERNO IN TRAVERTINO. Come precedentemente descritto, la superficie esterna dell'edificio è in buona parte rivestita con lastre di travertino di spessore di 3 cm. Alcune di queste lastre mostrano delle fratture e lesioni, altre risultano essere in buono stato di conservazione. Altre ancora recentemente sono state oggetto di consolidamento con tasselli di fissaggio. Con il presente intervento si prevede di sostituire le lastre danneggiate e di consolidare tutte le altre mediante l'inserimento di elementi di fissaggio meccanici con vite premontata diametro di 8 mm e lunghezza 120 mm in acciaio al carbonio passivato con zincatura elettrolitica di classe di resistenza alla corrosione III e tassello in poliammide (del tipo Fischer SXR 8x120 o simili). Ovviamente il consolidamento verrà fatto con l'esclusione delle lastre già consolidate. Per la lastre da sostituire si è previsto di rimuoverle, calarle in basso e conferirle ad idoneo impianto di trattamento. Per la realizzazione di questi interventi si procederà con l'ausilio di una piattaforma telescopica articolata autocarrata con altezza di 18 m per quelle più facilmente accessibili e sbraccio di 15 e altezza di 20 m per quelle più arretrate rispetto al piano stradale e del piazzale. Per la parte inaccessibile con mezzi autocarrati si interverrà montando un ponteggio come indicato nel piano di sicurezza e negli elaborati ad esso allegati.
